Korrosion durch Altholzeinsatz in Biomassekraftwerken.

KORROSION DURCH ALTHOLZEINSATZ IN BIOMASSEKRAFTWERKEN

CHEMIN GMBH, AUGSBURG

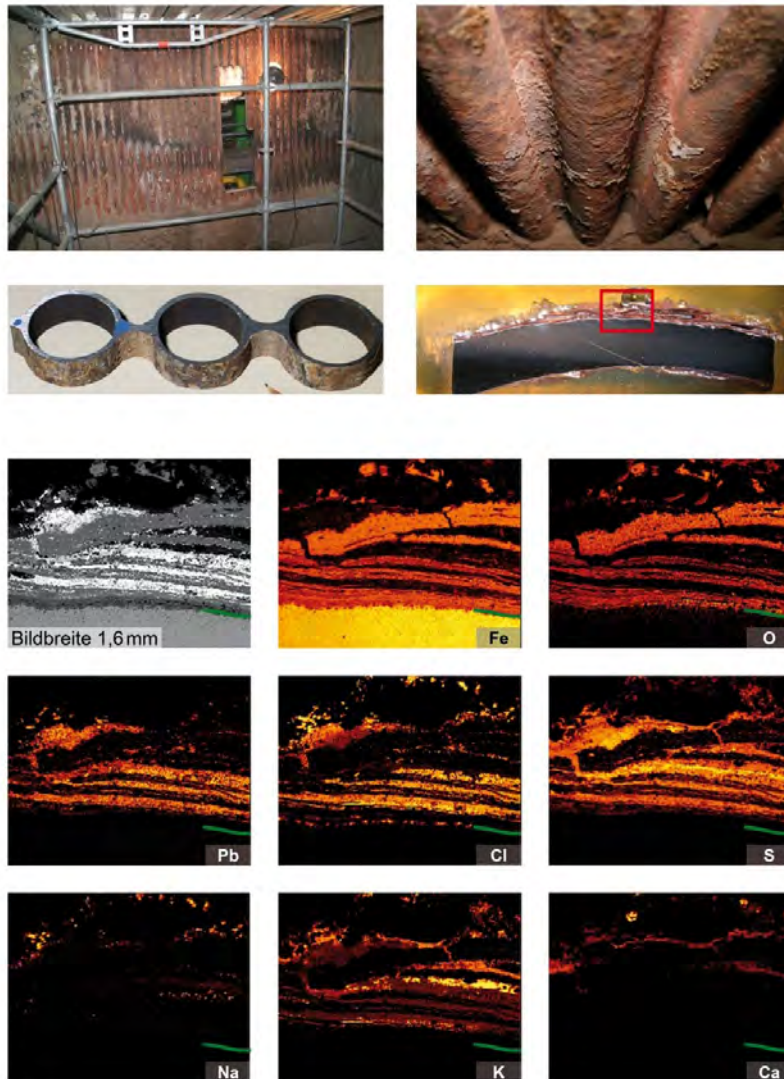
Das Erscheinungsbild der Korrosion auf den Membranwänden kann bei sehr hoher Korrosionsdynamik zu einer eher flächigen Abzehrung mit Raten bis 1 mm / 1.000 Betriebsstunden führen [2], deren Ausmaß sich zunächst visuell kaum erkennen lässt und umfangreiche Wanddickenmessungen im Hinblick auf die räumliche Verteilung erforderlich macht. Weiterhin sind rippelartig wellige Oberflächenmorphologien dokumentiert, wie sie aus MVA und EBS-Kraftwerken bei hohen Wärmestromdichten bekannt sind. Die klassischen narbigen Abzehrungsphänomene unter Belägen sind für die oberen Zonen der Brennkammer als typisch zu erachten (Beispiel Bild 1).

Bild 1: Korrosionsbedingte Wandabzehrung mit Rohrreißer ca. 0,5 m über der Feuerfestkante im Feuerraum eines BMHKW (Altholz, Rostfeuerung). Die mikroanalytische Untersuchung der Beläge (trocken präparierter Schliff, Elementverteilungsbilder von schwarz über rot bis hellgelb steigende Elementkonzentration) zeigt die Lagen aus Bleisalzen in den Korrosionsschichten. Die grüne Hilfslinie kennzeichnet die Rohroberfläche (mit Chlorangriff).

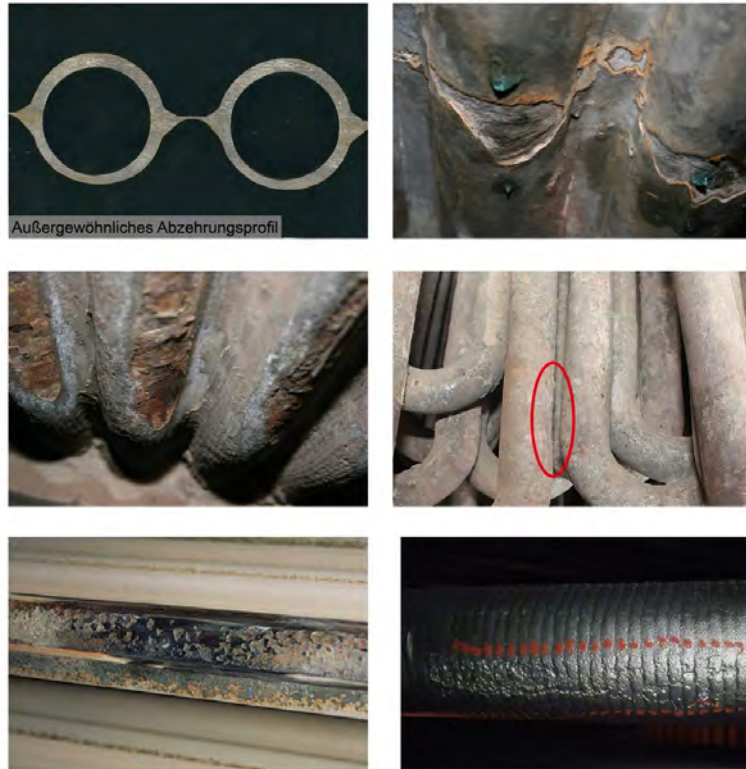
In zirkulierenden Wirbelschichtanlagen ist den Claddingmaßnahmen dagegen nicht immer der gewünschte Erfolg beschied. Begehungsbefunde ließen einen frühzeitigen Verschleiß durch Erosionskorrosion erkennen (Bild 2, Mitte links).

Bild 2: Beispiele für Korrosion und Erosion in BMHKW (Altholz, zirkulierende und stationäre Wirbelschicht sowie Rostfeuerung).

Oben: Außergewöhnliche Abzehrung durch Erosionskorrosion am Steg sowie Erosion und Erosionskorrosion nach Teilabplatzung einer thermischen Beschichtung.

Mitte: Erosionskorrosion von Cladding sowie Abzehrung eines Edelstahls beschleunigt durch Scheuern.

Unten: Rußblärschaden am schwarzen Rohr sowie Belastungstest von Cladding im Rußbläseinfluss.

Zu beachten ist allerdings, dass ein Scheuern von Edelstahlrohren an anderen Rohren (vgl. Bild 2 Mitte rechts) oder an Halterungen die Oxidschichten destabilisieren und zu lokal vorseilender Abzehrung führen kann.

An den Berührungsheizflächen sind im Einflussbereich der Rußbläser Schutzschalen im Einsatz. Der Verschleiß ist oft hoch. Testanwendungen neuer Schutzschalenwerkstoffe sollten immer vergleichend und unter besonderer Berücksichtigung der Befestigungsart erfolgen. Im Fall einer Spaltbildung zwischen Rohr und Schutzschale kann es zu Korrosion kommen, die von außen zunächst kaum erkennbar ist. Auch eine Wirbelbildung mit Korrosion auf der ungeschützten Rückseite zeichnete sich unter ungünstigen Randbedingungen ab (Bild 2 unten sowie Bild 4).

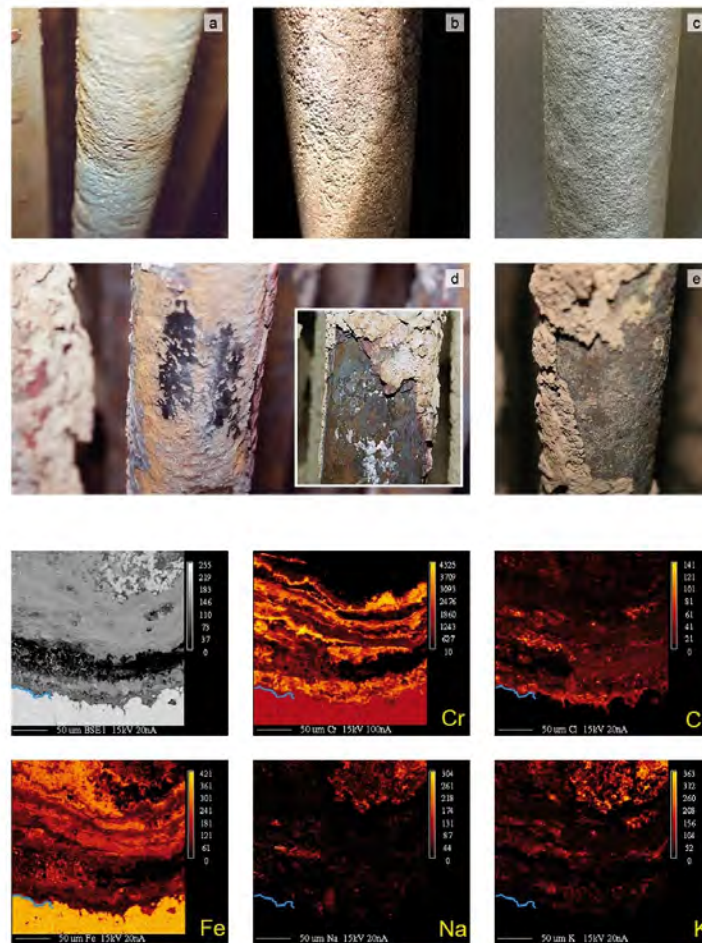
In den Überhitzern im Rauchgasstrom neigen unlegierte bzw. niedrig legierte Stähle zu starkem Korrosionsangriff (Bild 3, a und d). In Korrosionsmulden und -wannen führt die Hochtemperatur-Chlorkorrosion zu vorseilendem Angriff mit Abzehraten bis in die Größenordnung jenseits 0,5 mm / 1.000 Bh. Beschichtungen, Cladding, wie auch hochlegierte Edelstähle als Testanwendungen waren oder sind an verschiedenen Standorten im Einsatz. Dabei zeigt sich, analog zu MVA, dass generelle Aussagen zur Korrosionsbeständigkeit alternativer Werkstoffe nicht zulässig sind. Ein Werkstoff, der sich an Standort A bewährt hat, kann an Standort B eine ähnliche Abzehrung wie ein unlegierter Stahl aufweisen. Ein Beispiel dafür ist der Werkstoff AC66 (Bild 3, b).

Bild 3: Werkstoffvergleich schwarzes Rohr (a), AC66 (b) und TP 347 HFG, „hart gestrahlt“ (c) nach wenigen tausend Betriebsstunden im Überhitzer (Altholz, Dampftemperatur ca. 400 °C). Abzehrungsmorphologie des schwarzen Rohres (d) im Vergleich zu TP 347 HFG (e) nach längerer Reisezeit im Überhitzer. Unten: Elementverteilungsbild des Belages auf TP 347 HFG zur Darstellung des Korngefüges an der Korrosionsfront und der Chromverteilung in den Korrosionsprodukten (trocken präparierter Schliff).

Langjährige Erfahrungen mit Edelstahl-Überhitzerwerkstoffen, die sich in vorhergegangenen Testanwendungen als geeignet herauskristallisiert hatten (z.B. AISI 347, TP 347 HFG, der auch im skandinavischen Raum oft positiv bewertet wird [8]), führten hinsichtlich Standzeit und Wirtschaftlichkeit zu positiven Resultaten. Die Lebensdauer erreicht circa das Dreifache der Lebensdauer des zuvor eingesetzten unlegierten Stahles. Die Abzehrungsmorphologie der Rohroberflächen ist dabei glatter und gleichmäßiger als am schwarzen Rohr, die Korrosionsbeläge blättern eher sukzessive in dünnen Lagen ab, anstatt sich zu kompakten Lagen mit massiver muldenförmiger Unterkorrosion zu verdichten, was zudem die Abschätzung der Restnutzungskapazität des Bauteils erleichtert (Bild 3, c und e).

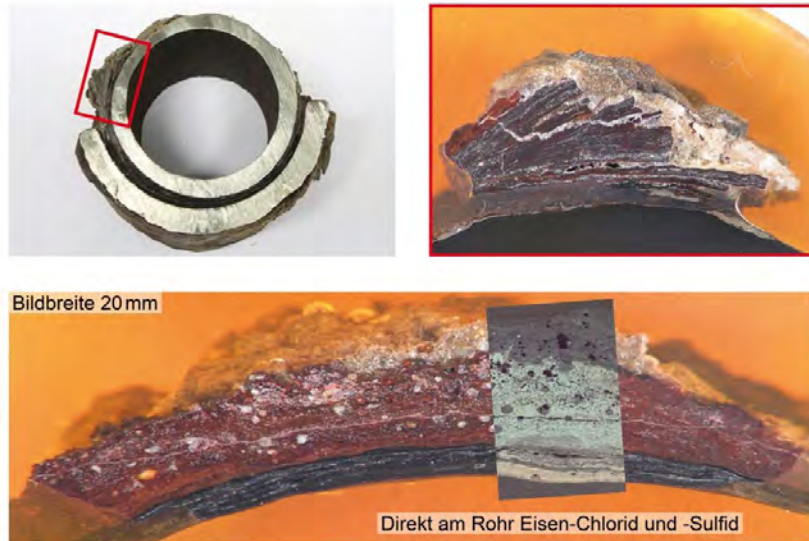
Ähnlich wie in MVA tritt in altholzgefeuerten Kesseln Hochtemperatur-Chlorkorrosion auf, wobei auch hier unter gefügeverdichteten Belägen neben Eisenchlorid das Eisensulfid nachgewiesen ist, als Indikator eines starken Sauerstoffabschlusses unter dem Belag mit gleichzeitiger Dynamisierung der Chlorkorrosion (Bild 4).

Bild 4: Oben: Korrosion am Überhitzer (Altholz, Rostfeuerung, $>400\text{ }^{\circ}\text{C}$) mit Abzehrung der Schutzschale und zusätzlich Unterkorrosion. Detail oben rechts: Zerrüttete salzreiche Lagen aus Korrosionsprodukten an der Rohrflanke. Unten: Zum Vergleich Schliffbild des Belages einer Nachbarposition mit stark verdichtetem Gefüge der Korrosionsprodukte (rot) und direkt am Rohr auch eine dünne Schicht aus Eisensulfid neben Eisenchlorid und Magnetit.

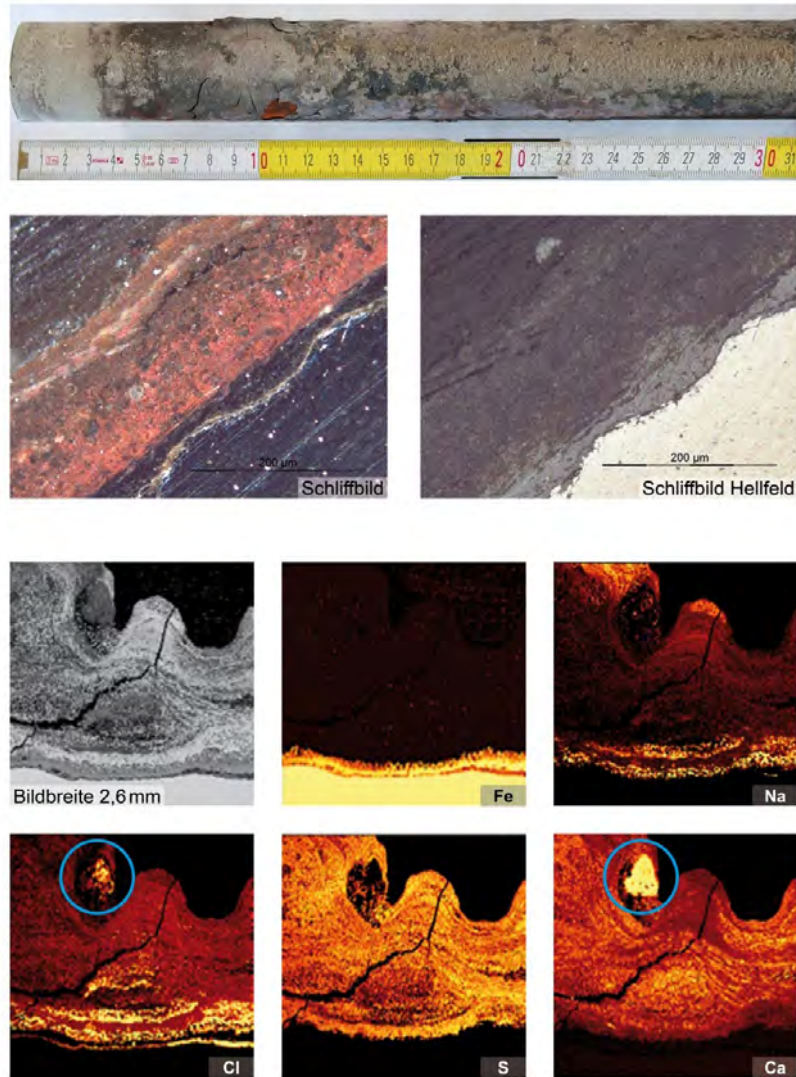
Bild 7: Gekühlter Korrosionsmonitor (hier Oberflächentemperatur auf 390°C bis 440° eingestellt) nach Einsatz im Überhitzerbereich eines BMHKW im Rahmen einer aktuellen Forschungsarbeit zur Brennstoffbewertung. Darunter die lichtmikroskopischen Schliffbilder des Belagsaufbaus.

Unten (anderer Standort): Elementverteilung von Calcium, Chlor, Schwefel und Alkalielenenten im Belag nach Kalkzugabe im Feuerraum (Partikel aus Calciumchlorid, rohrnah auch Natriumchlorid).

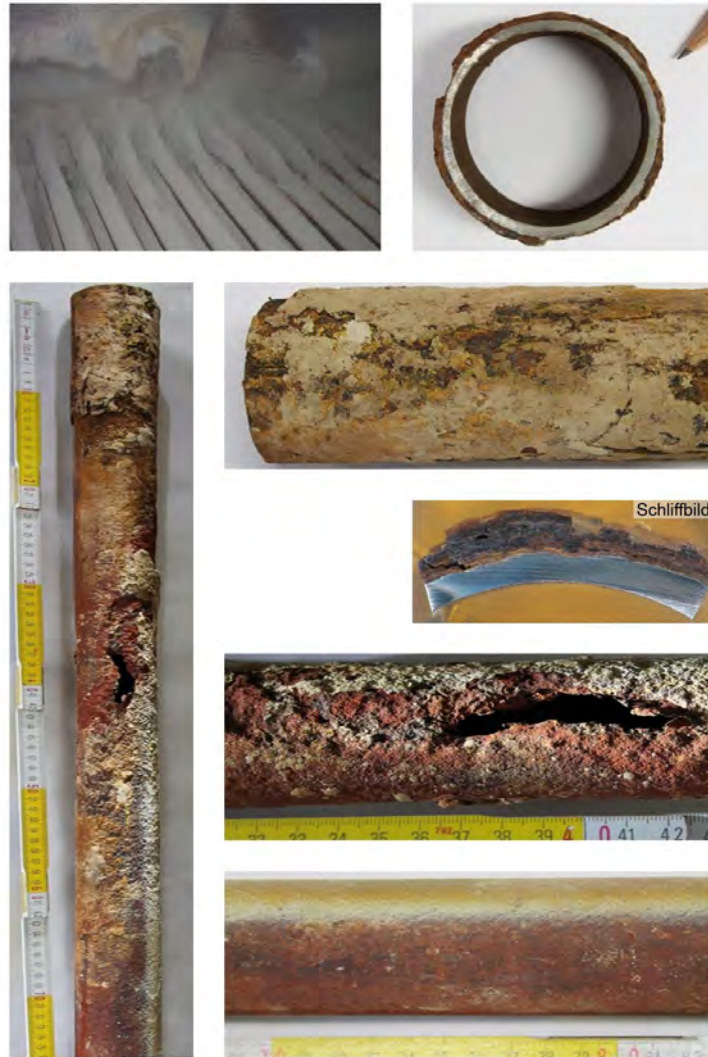
Die Korrosion in altholzgefeuerten Kesseln ist nicht auf den Hochtemperaturbereich beschränkt. Auch das „kalte Ende“ ist gefährdet. Gegenüber Naturholzfeuerungen liegen die Arbeitstemperaturen am Eco oder Luvo meist höher, wodurch sich deliqueszente Salze weniger aggressiv auswirken. Dennoch kommt es immer wieder zu Korrosion beispielsweise an Kältebrücken [11], die zunächst als „Unterschreitung des Schwefelsäure-Taupunkts“ eingestuft wird (meist ohne Kenntnis des Schwefelsäure-Gehalts im Rauchgas), die sich bei genauerer chemisch-mineralogischer Betrachtung des Belagsinventars jedoch häufig als Chlorkorrosion herausstellt (Beispiel zur Präparation in Bild 7, Beispiel Schaden in Bild 8).

*Bild 8: Korrosionsdurchtritt am LUVO kurz nach Eintritt der Luft. Dicke Beläge mit Calciumchlorid unmittelbar am Eintritt (einsetzende Korrosion im Schliffbild dargestellt), in etwas weiterem Abstand der korrosive Durchtritt, im weiteren Abstand keine Abzehrung mehr.
Für das Bewerten und Entschärfen von Situationen dieser Art bietet sich ein Korrosionsmonitoring an.*
