## Air-Cooled Mobile High-Temperature Camera Probe for Flexible Use in Thermo-Chemical Processes

Dominik Schneider, Joos Brell, Andreas Lichtinger, Markus Müller and Fabian Riegel

## Luftgekühlte mobile Hochtemperatur-Kamerasonde zum flexiblen Einsatz in thermo-chemischen Prozessen

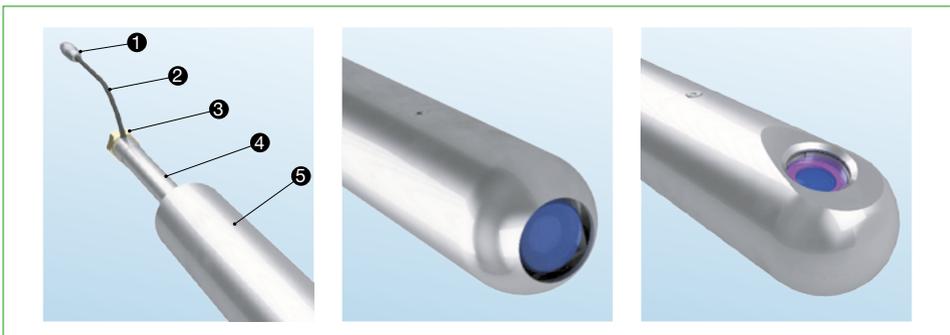
Bild 1: Darstellung der Hochtemperatur-Kamerasonde in verschiedenen Ausführungen: a) hinterer Bereich mit (1, 2) USB-Schnittstelle für Stromversorgung und Videoübertragung, (3) Druckluftanschluss, (4) Innenrohr für Druckluftversorgung, (5) Außenhülle; b) vorderer Bereich mit verschiedenen Blickwinkeln

Die Hochtemperatur-Kamerasonde (Bild 1), besteht im Wesentlichen aus drei Teilbereichen. Der hintere Bereich dient dem Anschluss an ein Druckluftsystem und besteht aus einem Druckluftrohr, welches vom Anschluss bis zum Kameramodul verläuft und die gesamte Sonde mit Druckluft kühlt. Den mittleren Bereich bildet der Grundkörper, in welchem das Druckluftrohr mit einer zusätzlichen Wärmedämmung versehen ist. Hierbei werden die Erfahrungen und in der Praxis bereits vielfach erprobte Funktionalität der Anwendungen mit den Temperature-Range-Probes genutzt [5]. Im vorderen Bereich sitzt der Sondenkopf mit integriertem Kameramodul und einer entsprechenden Halterung. Das Kameramodul und das Objektiv der Kamera werden mit einem Schutzglas vor Aschepartikeln oder anderen Rauchgasbestandteilen geschützt. Neben der Kühlung des gesamten Sondenkörpers, hat die Druckluft zusätzlich die Aufgabe, durch ihr Ausströmen rund um das Schutzglas, das Absetzen von Aschepartikeln und das Beschlagen der Glasoberfläche zu minimieren. Es stehen verschiedene Ausführungen der Sondenköpfe und Kameramodule bezüglich Blickwinkel und Blickrichtung zur Verfügung, um die Konfiguration an den Anwendungsfall anpassen zu können und somit jeweils optimal abgestimmte Aufnahmen zu ermöglichen. Für die Stromversorgung und Videodatenübertragung wird das Kameramodul über ein USB-Kabel, welches innerhalb des innenliegenden Druckluftrohres verläuft, mit einem mobilen Endgerät (Notebook, Tablet) verbunden.

In Abhängigkeit der an der jeweiligen Position herrschenden Bedingungen (Lichtverhältnisse, Staubbelastung, Maße und Geometrie, usw.), kann das für den jeweiligen Anwendungsfall passende System (ggf. mit zusätzlicher Beleuchtung) vor Ort modular zusammengestellt und eingesetzt werden, wobei ein hohes Maß an Flexibilität viele Beobachtungsmöglichkeiten (räumlich und zeitlich) erlaubt. Der prinzipielle Aufbau und die Funktionsweise der verschiedenen Varianten der Hochtemperatur-Kamerasonde sind hierbei bei allen Ausführungen grundsätzlich identisch.

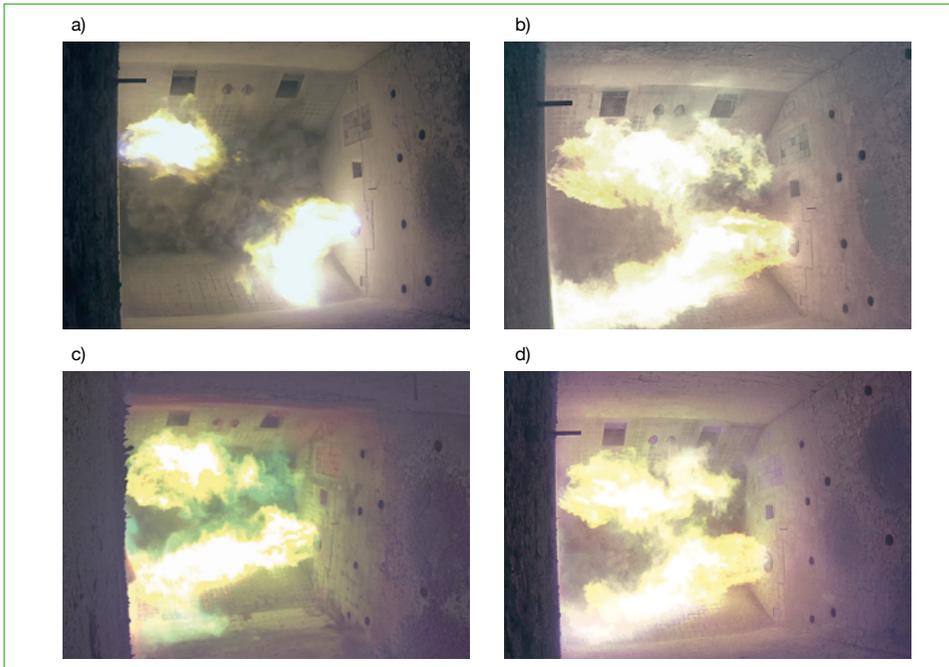
Bild 2: Aufnahmen des Wirbelbetts und der Flambilder der Brenner zu verschiedenen Zeitpunkten: a) Teillastbetrieb der Brenner (9 MW), Anfahrbetrieb mit guter Bettverwirbelung ohne Totbereiche; b) bis d) Volllastbetrieb der Brenner (27 MW) zu verschiedenen Zeitpunkten mit verschiedenen Einstellungen

In einer stationären Wirbelschichtanlage, die mit Spuckstoffen befeuert wird, werden zu verschiedenen Zeitpunkten die Bettverwirbelung sowie die Auswirkungen der Brennerereinstellungen visuell beobachtet (Bild 2). (Anmerkung: Allgemein sind Aufnahmen in Wirbelschichtanlagen nur im Brennerbetrieb möglich, da andernfalls die hohe Partikelfracht im Rauchgas die Sicht behindert.)

Die Bettverwirbelung wurde zunächst beim Wiederanfahren nach einem Stillstand beobachtet. Die Brenner waren zu diesem Zeitpunkt in einem Teillastbetrieb, wodurch ein guter Blick auf das Wirbelbett gegeben ist. Dieses zeigt eine gleichmäßig gute Verwirbelung ohne erkennbare Totbereiche. Im Teillastbetrieb der Brenner zeigt das Flambild des Brenners der linken Seitenwand (rechts im Bild) deutlich zur Rückwand. Die Flamme des Brenners der rechten Seitenwand verläuft gerade in den Brennraum. Diese Befunde ergeben sich auch nach der Umstellung in den Volllastbetrieb der Brenner zu diesem Zeitpunkt. Hier zeigt sich außerdem, dass die Flamme der linken Seitenwand deutlich länger ist, als die Flamme des Brenners der rechten Seitenwand. Im Abstand von mehreren Monaten und zwischenzeitlichen Anpassungen wurden zu zwei weiteren Zeitpunkten Aufnahmen der Brenner gemacht. Dabei ist erkennbar, dass das Flambild der Brenner zwar etwas vergleichmäßigt werden konnte, die Flamme des Brenners der rechten Seitenwand jedoch weiterhin verstärkt an der Rückwand anliegt.

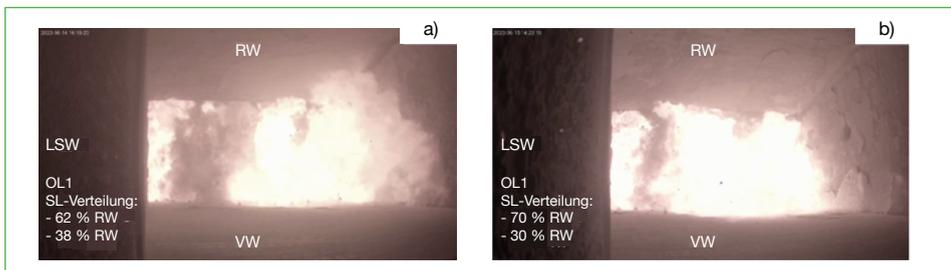
Bild 3: Standbild aus Videoaufnahmen von oben in die Brennkammer einer MVA auf die Feuerlage; a) asymmetrische Feuerlage zur RSW bei gewählter Sekundärluftverteilung (62 % RW, 38 % VW); b) Feuerlage bei geänderter Sekundärluftverteilung (70 % RW, 30 % VW)

In einer Müllverbrennungsanlage wurden während Revisionsbegleitungen unterschiedliche Zustandsbefunde, hinsichtlich des Verschmutzungs- und Abzehrungsverhaltens, der Kesselwände im unteren Bereich des Feuerraums festgestellt. Im Rahmen der Ursachenforschung wurde auch eine visuelle Inspektion der Feuerlage in der Brennkammer, mithilfe der mobilen Kamerasonde, durchgeführt. Die Aufnahme (Bild 3, a) zeigt sowohl eine deutlich asymmetrische Feuerlage sowie auch eine Zweiteilung des Feuers mit den gewählten Betriebsparametereinstellungen der Sekundärluft-Verteilung von 62 % zur Rückwand und 38 % zur Vorderwand. Während der Videoaufnahmen ist zu beobachten, dass sich das überwiegende Feuer meist in der rechten Kesselhälfte, nahe der rechten Seitenwand befindet und die Flamme dort bis in die Nachbrennkammer eindringt. Nahe der linken Seitenwand ist die Flamme deutlich kleiner. Dazwischen zeigt der Blick von oben einen Bereich in dem kaum eine Nachverbrennung stattfindet. Zudem ist zu erkennen, dass die Flammen stärker an der Vorderwand als an der Rückwand anliegen.

Zur Optimierung der Feuerlage und um die Belastung der Kesselwände gleichmäßiger zu gestalten, wurden Umstellungen an der Sekundärluftzufuhr vorgenommen. Die daraus resultierenden Veränderungen der Feuerlage wurden erneut mittels Kamerasonde visuell begleitet (Bild 3, b).

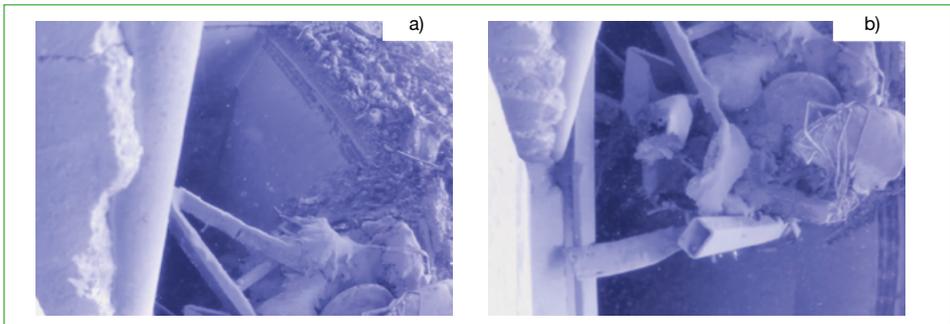
Bild 4: Standbilder aus Videoaufnahmen des Eintrittsschachts eines funktionsuntüchtigen Entschlackers in der Brennkammer einer MVA; a) Blick in den rechten Teil des Entschlackers mit Blockade durch eine Metallstange; b) Blick in den mittleren Bereich des Entschlackers mit eingeklemmter Metallstange und weiteren angesammelten Reststoffen

In einer Müllverbrennungsanlage mit Rostfeuerung kam es zu Problemen bei der Funktion eines Entschlackers. Zur Ursachenforschung wurde die Hochtemperatur-Kamerasonde in der Brennkammer eingesetzt. Hierfür konnte eine Öffnung am Einstieg in der Rückwand genutzt und von dort nach unten in den Eintritt des Entschlackers geblickt werden. Bild 4 zeigt die visuellen Befunde der Aufnahmen in verschiedene Bereiche des Entschlackerschachtes. Die Ursache der eingeschränkten Funktion des Entschlackers ist eine Metallstange, die sich am Eintritt in den Schacht verklemmt hat und diesen teilweise blockierte. Daraufhin konnten sich weitere unverbrannte Reststoffe ansammeln wodurch sich die Blockade ausweitet hat. Aufgrund der Detektion und insbesondere auch der genauen Beschaffenheit und Lokalisation der Ursache, war es im Anschluss möglich, die Blockade während des laufenden Betriebs über die

Öffnung am Einstieg zu entfernen und die Funktionalität des Entschlackers wieder herzustellen. Ein vollständiges Abfahren des Kessels war aufgrund der Befunde des Kameraeinsatzes somit nicht notwendig.

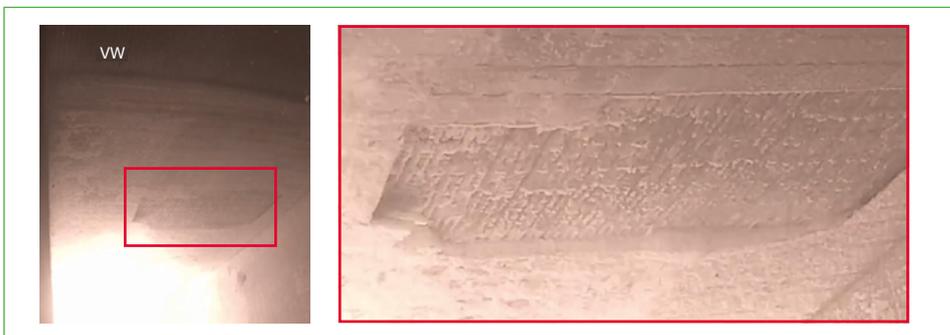
Bild 5: Standbilder aus Videoaufnahmen der Vorderwand einer MVA im 1. Zug; Überblicks- und Detailaufnahme eines Plattenschadens an der Vorderwand nahe der linken Seitenwand

Bei den Revisionsbegehungen einer Ofenlinie einer Müllverbrennungsanlage wurde ein Plattenschaden festgestellt. Auffällig war, dass die geschädigten Platten alle aus einer gewissen Zustellungsgeneration waren, während an den restlichen Platten anderer Generationen nur geringe Schädigungen erkennbar waren. Aufgrund der Tatsache, dass in der baugleichen, benachbarten, aktuell im Betrieb befindlichen Ofenlinie ebenfalls Felder aus dieser Zustellungsgeneration verbaut sind, gab es den Verdacht, dass hier ebenfalls Schädigungen vorliegen könnten. Daraufhin wurde durch eine Öffnung in der rechten Seitenwand im oberen Bereich des ersten Zuges eine visuelle Inspektion der Feuerfestzustellung mittels der Kamerasonde vollzogen. Hierbei konnte der Verdacht einer Schädigung der Feuerfestzustellung bestätigt werden. Bild 5 zeigt Standbilder aus den Videoaufnahmen, in denen deutlich ein rechteckiges Feld mit fehlenden

Platten an der Vorderwand nahe der linken Seitenwand zu erkennen ist. Anhand unserer Zustellungsdokumentation konnte bestätigt werden, dass auch dieser Bereich hauptsächlich aus dieser Zustellungsgeneration stammt. Die umliegende Feuerfestzustellung ist intakt und zeigt keine Auffälligkeiten. Durch die Detektion und Lokalisation des Plattenschadens konnten anschließend zielgerichtete Reparaturmaßnahmen eingeleitet werden.

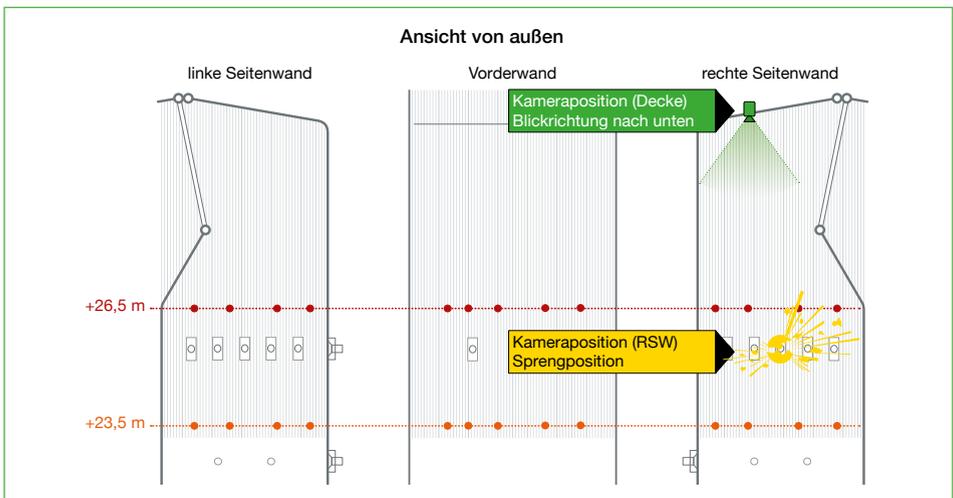
Bild 6: Kesselskizze des oberen Bereichs des ersten Zugs einer MVA mit Übersicht der Kamerapositionen und angebrachten Sensoren

In einer Rostfeuerungsanlage zur EBS-Verbrennung sollen im laufenden Betrieb Sprengreinigungsarbeiten im Bereich des ersten Zuges durchgeführt werden. Die Sprengreinigung erfolgt über einen Kesselstutzen in der Seitenwand etwa 6 m unterhalb der Kesseldecke (Bild 6). Um die Reinigungseffekte visuell bewerten zu können, wurden zu verschiedenen Zeitpunkten Aufnahmen der Rohrwände mittels der Kamerasonde vorgenommen. An der Kesselaußenseite dieser Anlage sind zudem CheMin-Sensoren zur Ermittlung des Wärmeübergangs im Bereich der Rohrwand oberhalb der Feuerfestzustellung im 1. Zug installiert [3]. Dadurch ist eine Verknüpfung der visuellen Befunde der Kamerasonde mit den Messdaten der Sensoren und somit sowohl eine qualitative als auch quantitative Bewertung der Reinigungseffekte möglich.

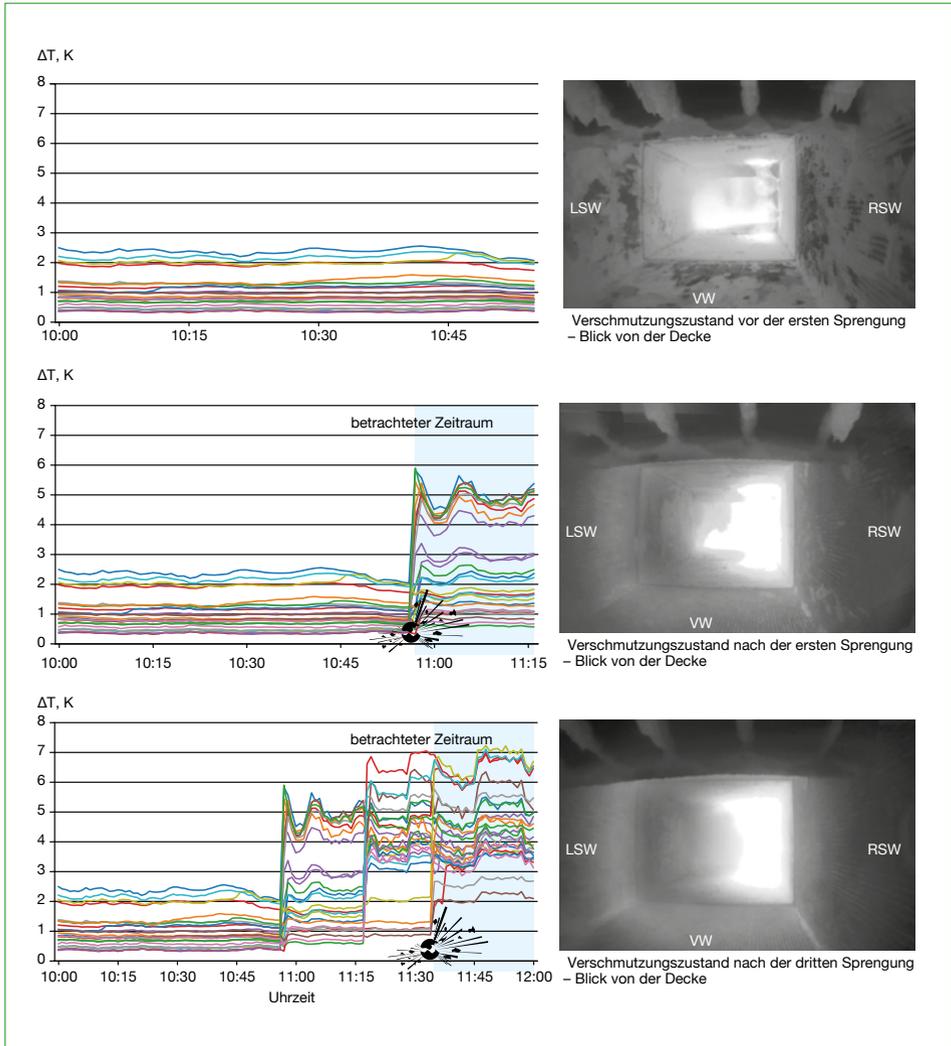
Bild 7: Gegenüberstellung der Messdaten und der visuellen Befunde im 1. Zug einer MVA; a) deutliche Verschmutzung und geringer Wärmeübergang vor Beginn der Reinigung; b) verbesserter Wärmeübergang nach erster Sprengreinigung; c) weitere großflächige Verbesserung des Wärmeübergangs nach drei Sprengreinigungen

Bild 7 zeigt die Gegenüberstellung der Messdaten mit den optischen Befunden. Vor der Sprengreinigung zeigen die Messwerte der installierten Temperatursensoren eine relativ geringe Wärmeübertragung und die Kameraaufnahmen entsprechend deutliche Belagsbildung auf der Rohrwand. Nach Durchführung einer ersten Sprengung zur Abreinigung der Beläge, wobei die Kamerasonde weiterhin installiert war, zeigte sich bereits sowohl anhand der Datenlage als auch anhand des Bildmaterials ein guter Abreinigungseffekt mit einem entsprechenden Anstieg des Wärmeübergangs. Die optischen

Befunde zeigen jedoch auch, dass in Teilbereichen noch Restbeläge auf der Rohrwand anhaften. Auf Grundlage dieses Befundes wurde entschieden weitere Sprengungen durchzuführen. Insgesamt wurden drei Sprengungen durchgeführt, nach deren Abschluss sich sowohl messtechnisch als auch visuell ein sehr guter Abreinigungszustand der Rohrwände oberhalb der Feuerfestzustellung darstellt. Die Erkenntnisse aus dem Zusammenspiel dieser Befunde werden zukünftig als Grundlage für den Einsatz einer gezielten Anwendung der Sprengreinigung und der Interpretation der Sensorikdaten verwendet. Eine dauerhafte Installation der Kamera ist hierfür nicht notwendig.

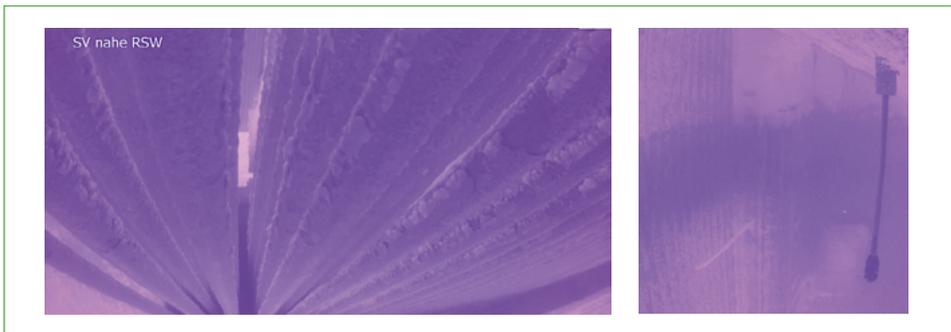
Bild 8: Standbilder aus Videoaufnahmen der Begleitung eines Shower Cleaning Systems; a) Blick in die Rohrgassen des Schutzverdampfers; b) Reinigungsvorgang und Reinigungseffekt

Zur Bewertung eines Shower Cleaning Systems (SCS) in den Leerzügen einer Müllverbrennungsanlage wurde der Abreinigungsverfahren von einer Öffnung in der Decke aus optisch begleitet. Neben der Abreinigungsleistung der Membranwände soll hierbei auch der Einfluss der Nassabreinigung auf den Schutzverdampfer im Übergang zum konvektiven Teil beobachtet und bewertet werden. Bild 8 zeigt die Reinigungsdüse mit ihrem Sprühbild und die Reinigungseffekte. Über den Nahinfrarotanteil der Kamera lassen sich die Auswirkungen der Reinigung an der Membranwand sehr gut visualisieren, da durch das Auftreffen des Wassers die abgekühlten Bereiche dunkler wirken. Die Wände werden grundsätzlich über die ganze Breite von der Reinigung erfasst, jedoch zeigt sich im 3. Zug direkt unterhalb der Decke auch eine Zone die nicht von der Reinigung getroffen wird. Durch Einkürzen des Stutzens und früherem Start der Wassereindüsung kann diese Zone verkleinert werden. Um Bedenken des Betreibers zu überprüfen, ob das Einbringen von Wasser bei der Reinigung des Leerzuges vor dem konvektiven Teil zu Verklebungen oder Anhaftungen am Schutzverdampfer führt, wurden auch von diesem Bauteil zu verschiedenen Zeitpunkten Aufnahmen gemacht. Hinweise auf negative Auswirkungen auf den Schutzverdampfer konnten dabei nicht festgestellt werden. Das Belagsbild ist über die gesamte Bauteilbreite relativ gering und gleichmäßig ausgeprägt.

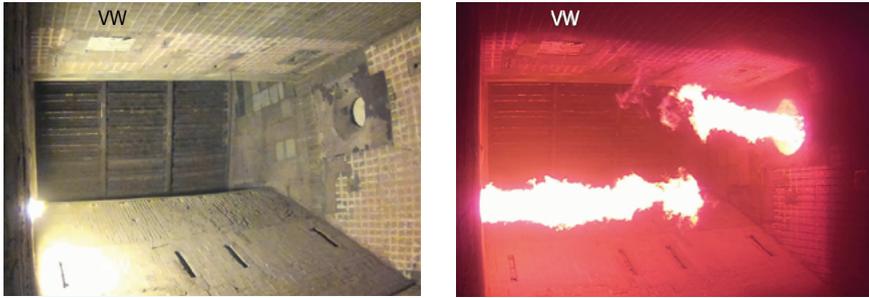
Bild 9: Standbilder aus Videoaufnahmen der Anfahrbegleitung und Beobachtung des Verhaltens neuer Feuerfestzustellung; a) neu angebrachte Feuerfestzustellung und Brennerstart; b) Brennerbetrieb

In einer Müllverbrennungsanlage kam es beim Wiederauffahren zu Schädigungen an einer neu angebrachten Feuerfestzustellung. Nach Reparaturmaßnahmen wird das erneute Anfahren visuell begleitet um etwaige Auswirkungen auf die neu angebrachte Feuerfestzustellung beobachten und dokumentieren zu können. Bild 9 zeigt Aufnahmen der Brennkammer zu verschiedenen Zeitpunkten und das Verhalten und Einwirken der Brenner auf die Feuerfestzustellung. Die Aufnahmen erfolgten dabei von der Decke im 1. Zug. Die Inbetriebnahme der beiden Seitenwandbrenner erfolgte mit einem zeitlichen

Versatz von etwa 2,5 h, zuerst der Brenner der RSW und dann der der LSW. Im beobachteten Anfahrprozess kam es zu keiner Schädigung der Feuerfestzustellung. Auffällig sind jedoch die unterschiedlichen Flambilder der Brenner. Die Flamme des Brenners der rechten Seitenwand ist deutlich länger und ohne wesentliche Rußbildung, während die Flamme des Brenners der linken Seitenwand kürzer und mit deutlich unsaubererer Verbrennung und entsprechender Rußbildung einhergeht.

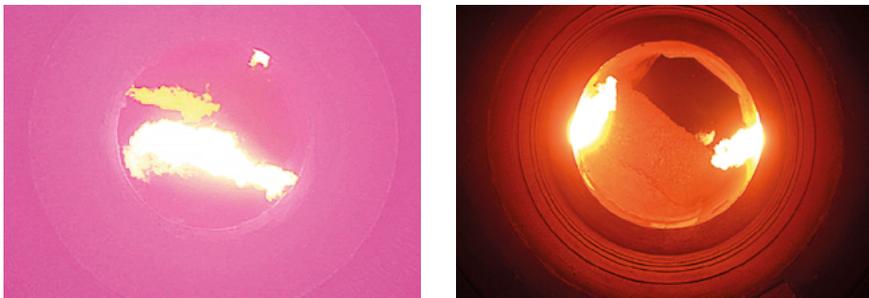
Bild 10: Standbilder aus Videoaufnahmen eines Drehrohrföfens; a) unterschiedliches Flambild der Kombibrenner; b) Feuerfestauskleidung im Stützbrennerbetrieb gut bewertbar und intakt

In einer Sondermüllverbrennungsanlage mit Drehrohrkessel wurden von der Decke der Nachbrennkammer aus im regulären Betrieb die Flammen der Kombibrenner (zur Eindüsung flüssiger Abfallstoffe) beobachtet. Die Aufnahmen (Bild 10) zeigen ein deutlich unterschiedliches Flambild der gegenüberliegenden Brenner. Die Flammen eines Brenners sind hell weiß (sehr heiß) und reichen bis auf das gegenüberliegende Feuerfest. Der andere Brenner zeigt eine kurze, gelbliche Flamme (kälter) und ein stark pulsierendes Flambild, wobei die Flamme lediglich bis zur Mitte der runden Nachbrennkammer reicht. Es ergibt sich daraus eine sehr unterschiedliche Belastung des Ofens.

In der baugleichen Linie wurde der Betrieb mit den Stützbrennern, ebenfalls von der Deckenposition der Nachbrennkammer aus, beobachtet um eine Bewertung der Feuerfestzustellung im unteren Bereich der Nachbrennkammer vornehmen zu können. In dieser Konfiguration ist die Auskleidung gut sichtbar, schadhafte Stellen sind nicht zu erkennen.
