Korrosion durch Altholzeinsatz in Biomassekraftwerken.

KORROSION DURCH ALTHOLZEINSATZ IN BIOMASSEKRAFTWERKEN

CHEMIN GMBH, AUGSBURG

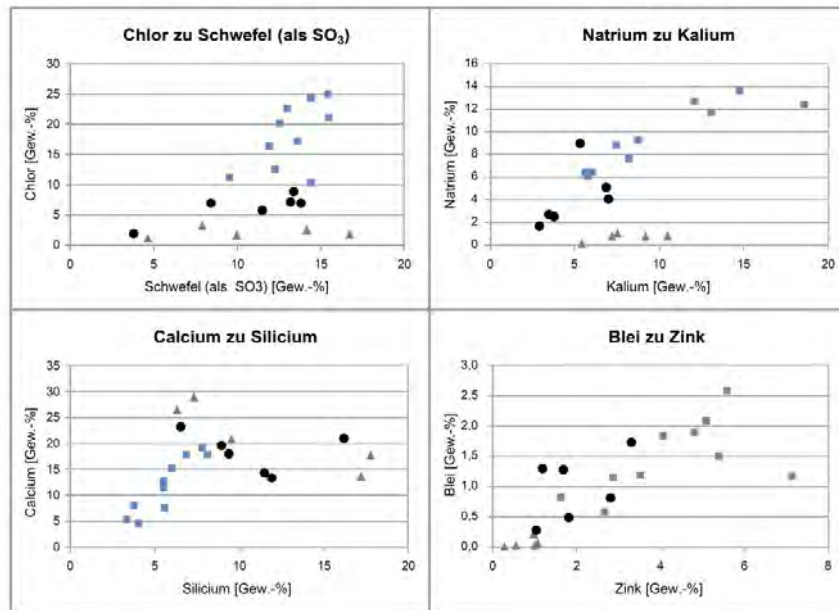
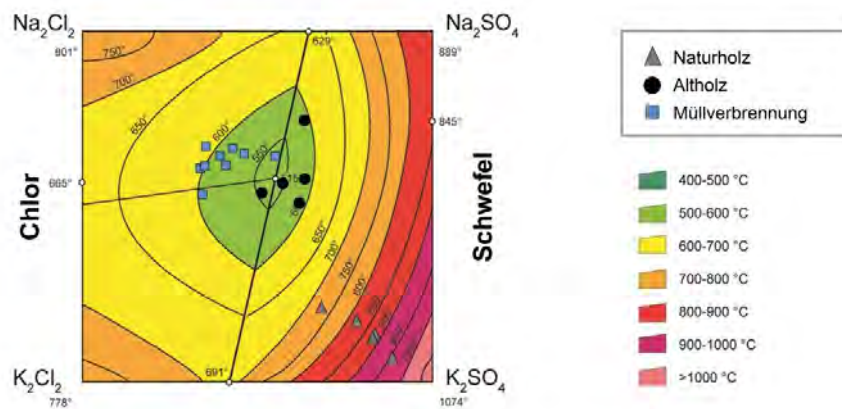
Dies heißt aber auch, dass bei gemeinsamem Vorhandensein der Alkali-Elemente Natrium und Kalium in Verbindung mit Chlor und Schwefel ein häufig vorliegendes Salzschnmelzeneutektikum mit dem niedrigsten Schmelzpunkt bei knapp 520 °C zur Wirkung kommen kann (Bild 5 unten). Insbesondere metallische Halterungen liegen unmittelbar in diesem Temperaturfenster der Korrosion, auf Berührungsheizflächen entstehen gefügeverdichtende Schmelzen im Belag (vgl. Bild 7 unten).

Bild 5: Oben: Variationsdiagramme der chemischen Zusammensetzung von Flugstäuben (jeweils Mittelwert mehrerer Proben des Standorts, isokinetisch abgesaugt, ASP-Methode) aus altholzgefeuerten BMHKW (Rost und Wirbelschicht, die Probe einer A2-Verbrennung liegt dabei im Spektrum der A4-Hölzer) im Vergleich zu naturholzgefeuerten BMHKW und MVA.

Unten: Lagepunkte im thermodynamischen Phasendiagramm der Schmelzpunkte für das System Natrium – Kalium – Chlorid – Sulfat (überarbeitet aus Akopov, E. K.; Bergman, A. G.: Decomposition of the solid solutions in the reciprocal system of the chlorides and sulfates of sodium and potassium. Russian Journal of Inorganic Chemistry, Vol. 4 No. 7 1959, S. 745-747).

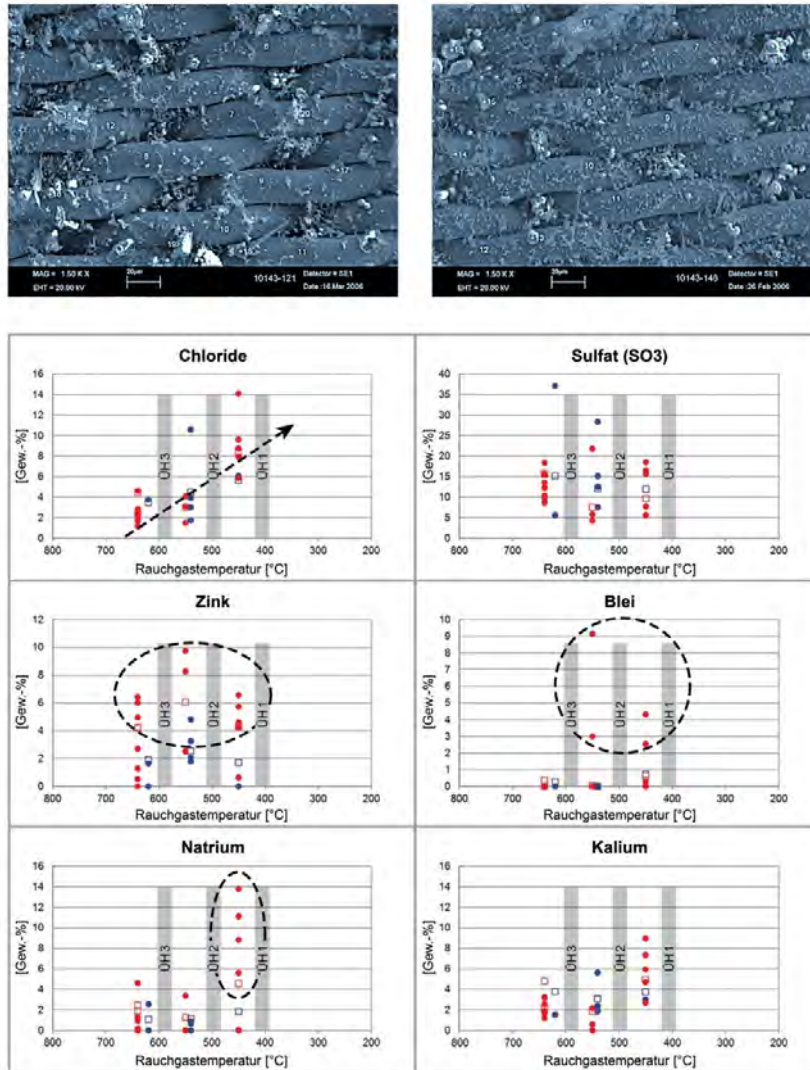
Bild 6: Gittersonde (Rasterelektronenmikroskopie) und Darstellung der Abscheidung klebriger Salzschnmelzen auf der Sonde in Abhängigkeit ihrer Sättigungstemperatur im Rauchgas (klebrige Schnmelzen vermehrt bei ca. 450°C). Farbsymbolik: Vergleich von zwei Betriebsparametern der stationären Wirbelschichtanlage.

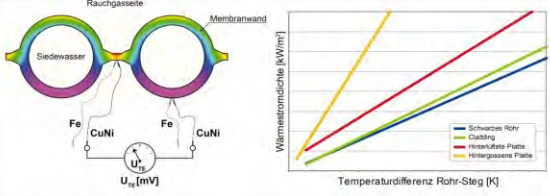
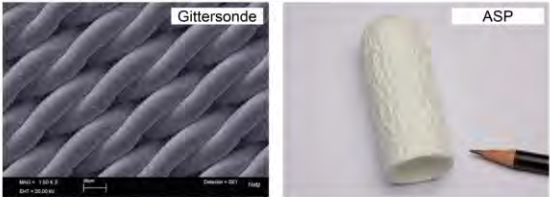
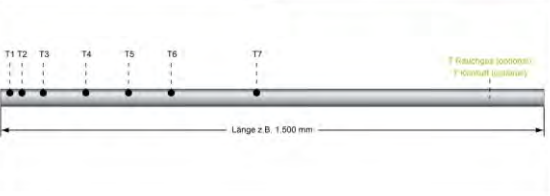
Art der Diagnose	Art der Sensorik	
Thermische Rauchgasdiagnose	Wärmestromsensor

Chemische Rauchgasdiagnose	Partikelsonde (Gittersonde/ASP)

Belagsdiagnose	Korrosionsmonitor

Bild 9: Die vier Sensorikgruppen mit den unterschiedlichen Zielsetzungen der Diagnose.
